## Hol volt, hol nem volt... Nyomozás az áramlásterelő lemez után a MiG-15-ös repülőgép szárnyán

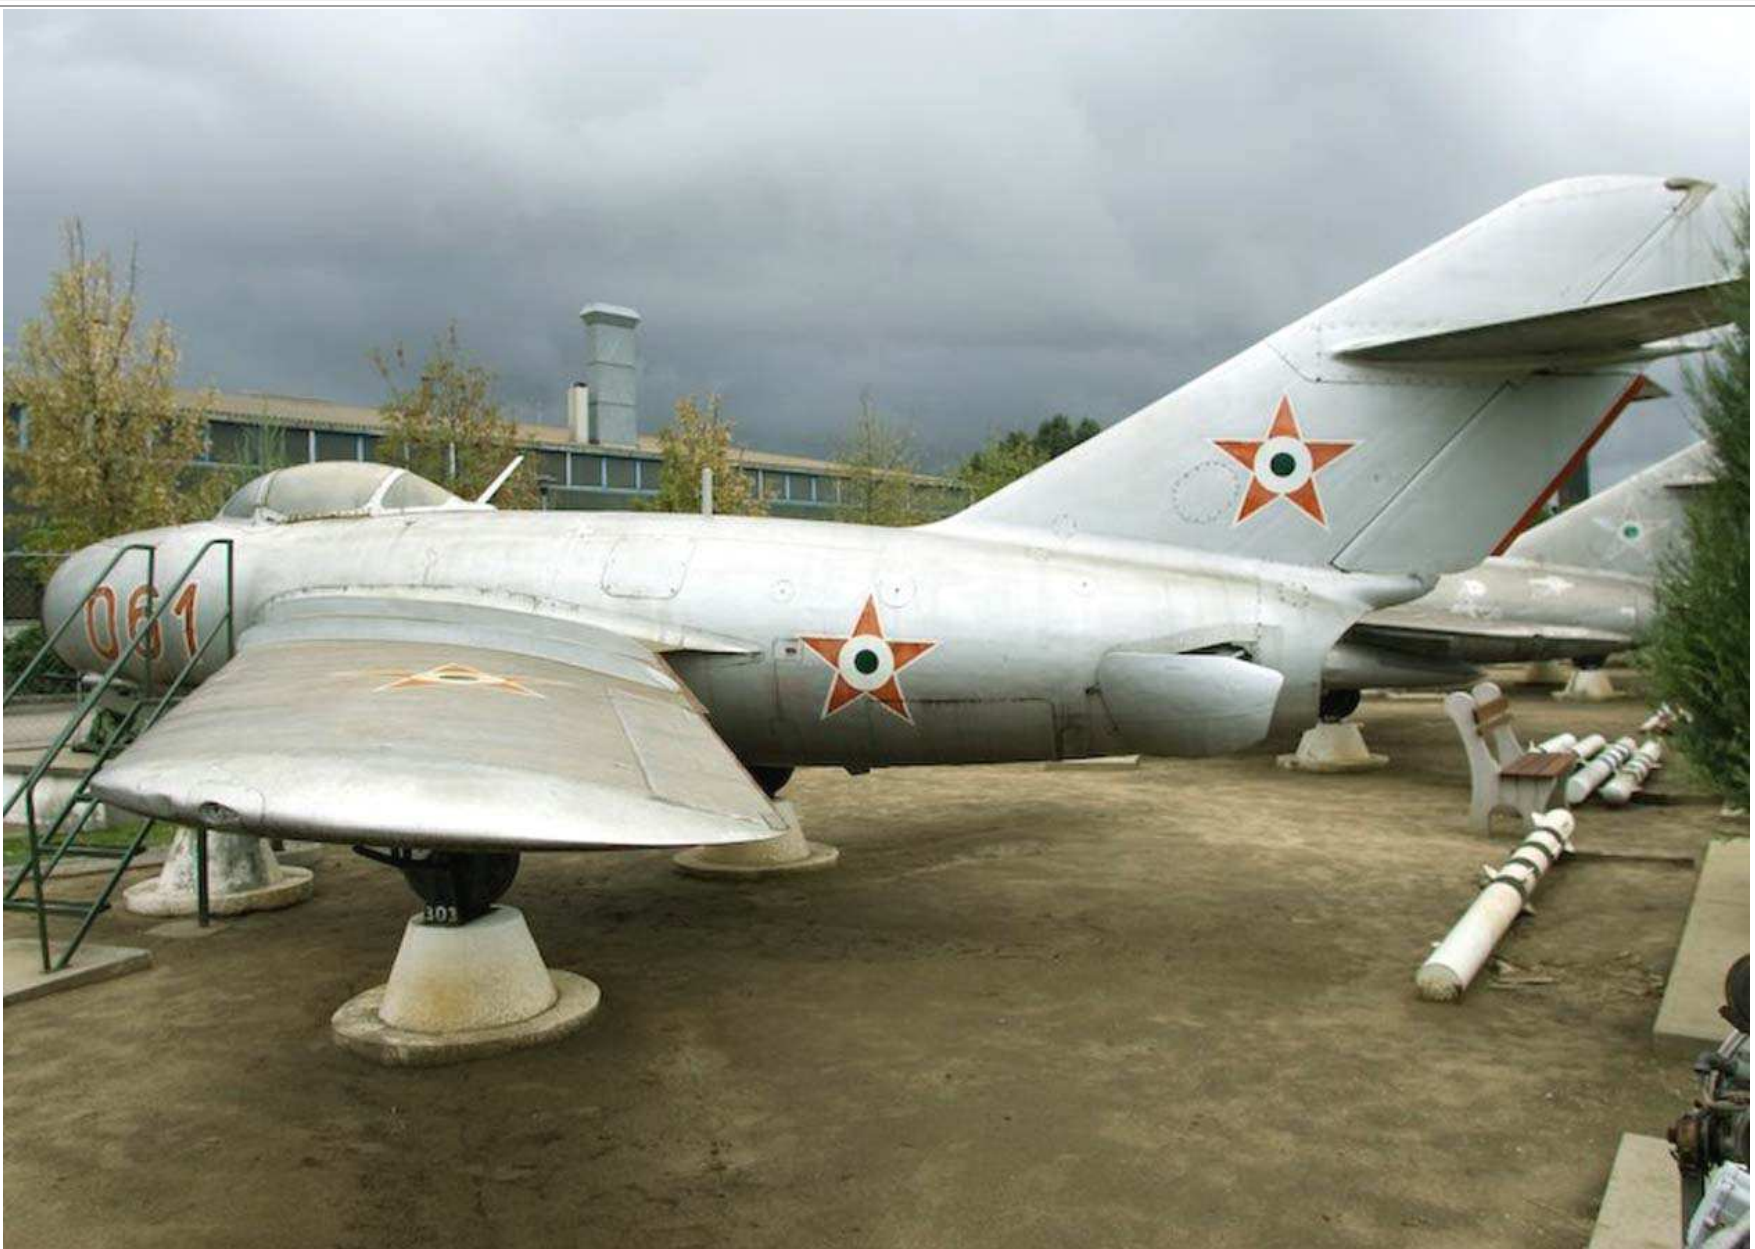
**A keceli gyűjteményben jelenleg is megtekinthető a 061-es oldalszámú, 3061 gyártási számú, novoszibirszki gyártású bisz, amelynek nincsen kivágva a lemeze.  
Valószínűleg még az eredeti bal szárnyával van felszerelve.**

**(Szépen látszik a legnagyobb méretű, „koreai” változatú törzsféklap is.)**

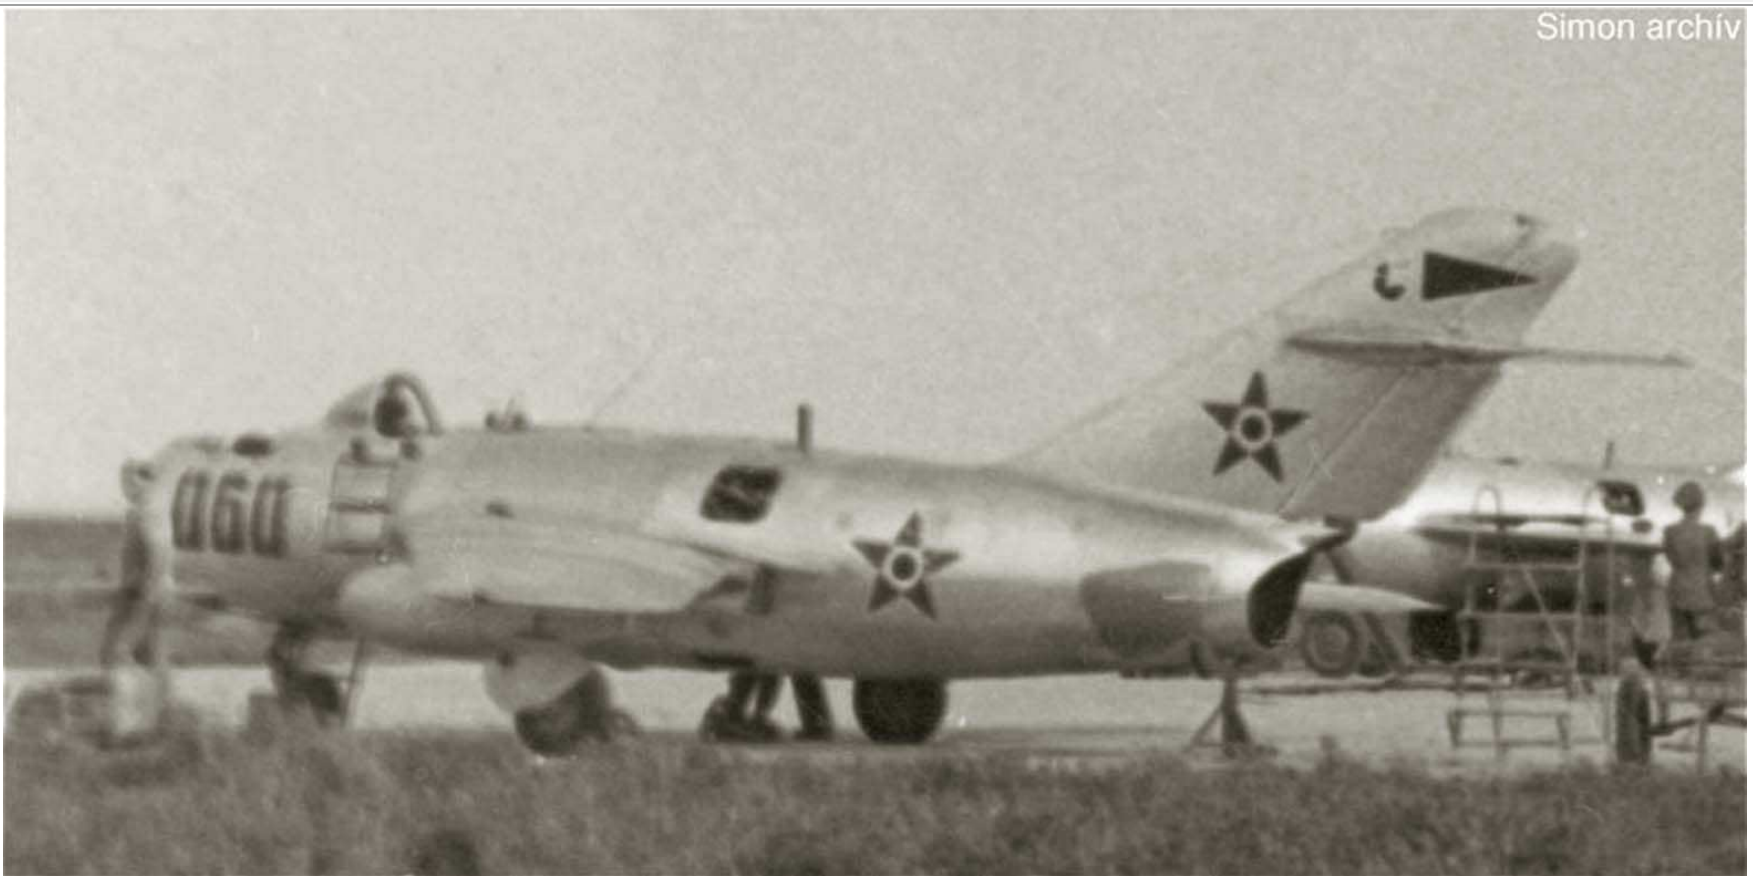
**Ez a fénykép ugyan nem túl jó minőségű, de én úgy látom, hogy a 060-as, novoszibirszki gyártású biszen sem volt kivágva a lemez eredetileg.**

**(Ezen a gépen is látható a legnagyobb méretű, „koreai” változatú törzsféklap.)**

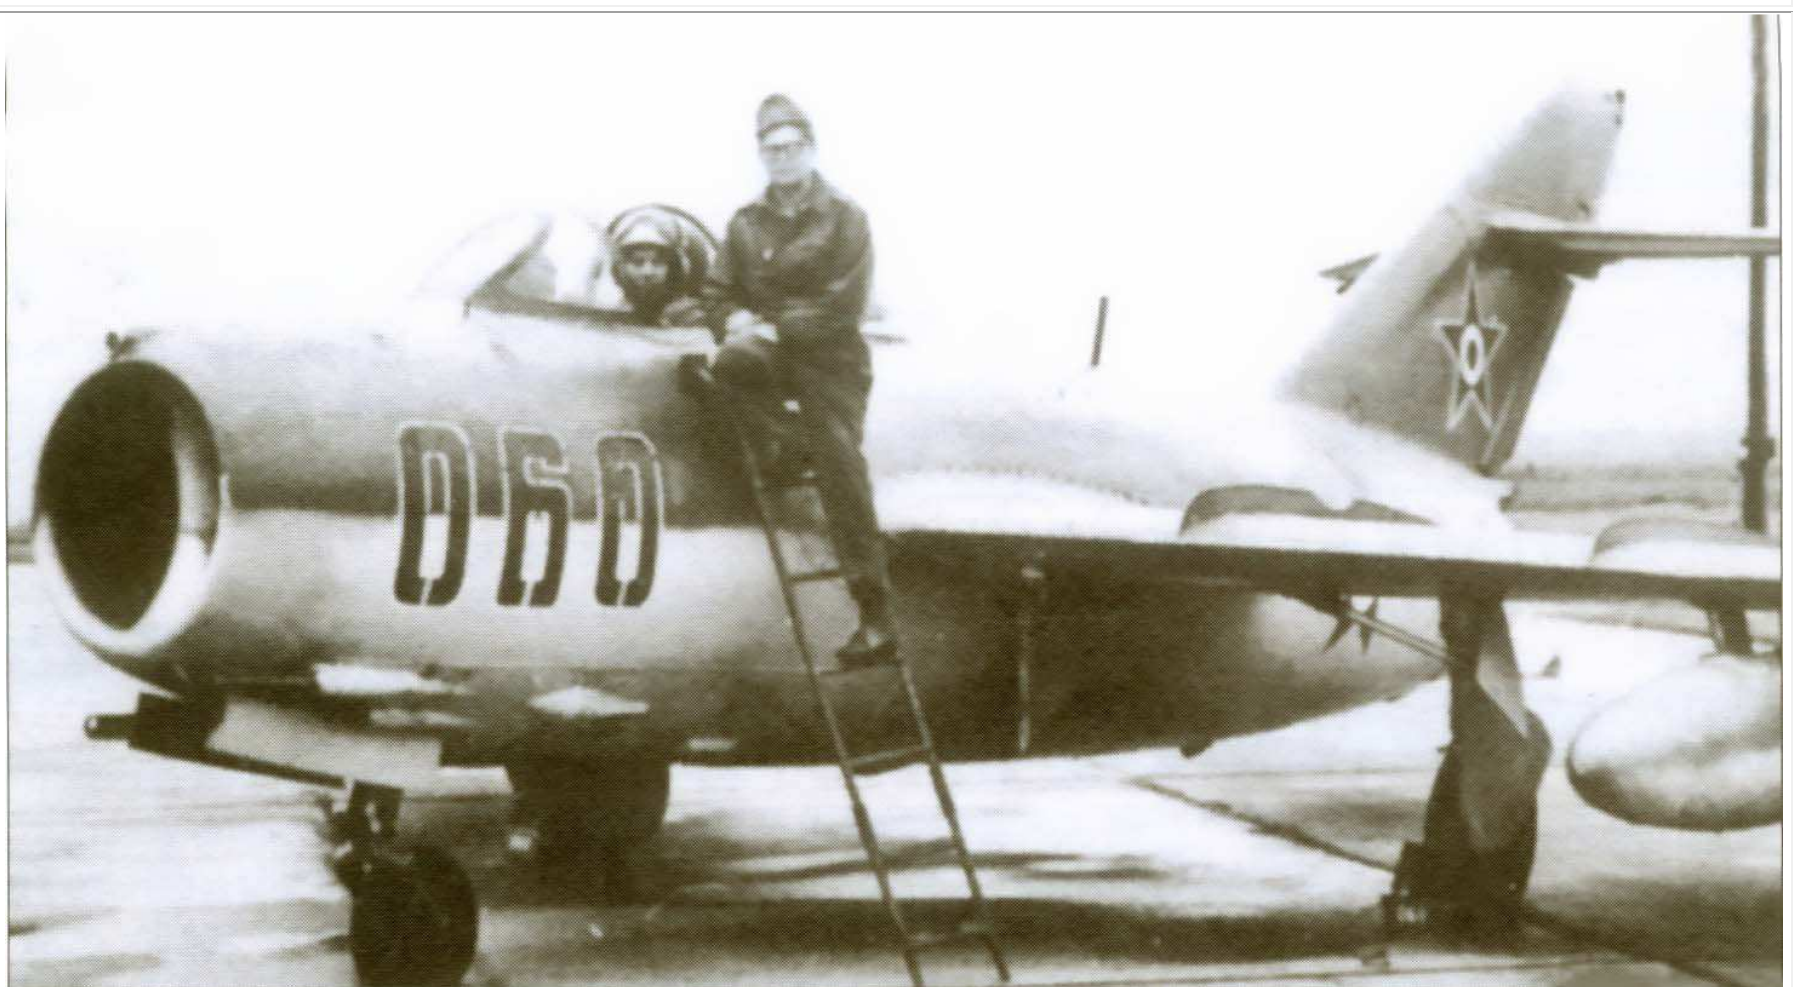
**A repülőgép ugyanaz, de a bal szárny már nem. A 060-as bisz a terepszínű korszakában, amikor már egy kivágott lemezes szárnnyal volt felszerelve.**

**Felmerült, hogy a lemezkivágás bulletinjét esetleg itthon hajtották végre valamelyik javítóüzemben. Ez nem kizárt, de én inkább azt tartom valószínűbbnek, hogy a szárnyat cserélték ki valamilyen okból, és nem a kivágás bulletinjét hajtották végre. Erre utal az, hogy néhány olyan biszen is megmaradt a nem kivágott lemezes bal szárny, amely megérte a típus kivonását a hadrendből, és van olyan példány, amely ma is megtekinthető egy kiállításon. (Lásd 061, Kecel!)**

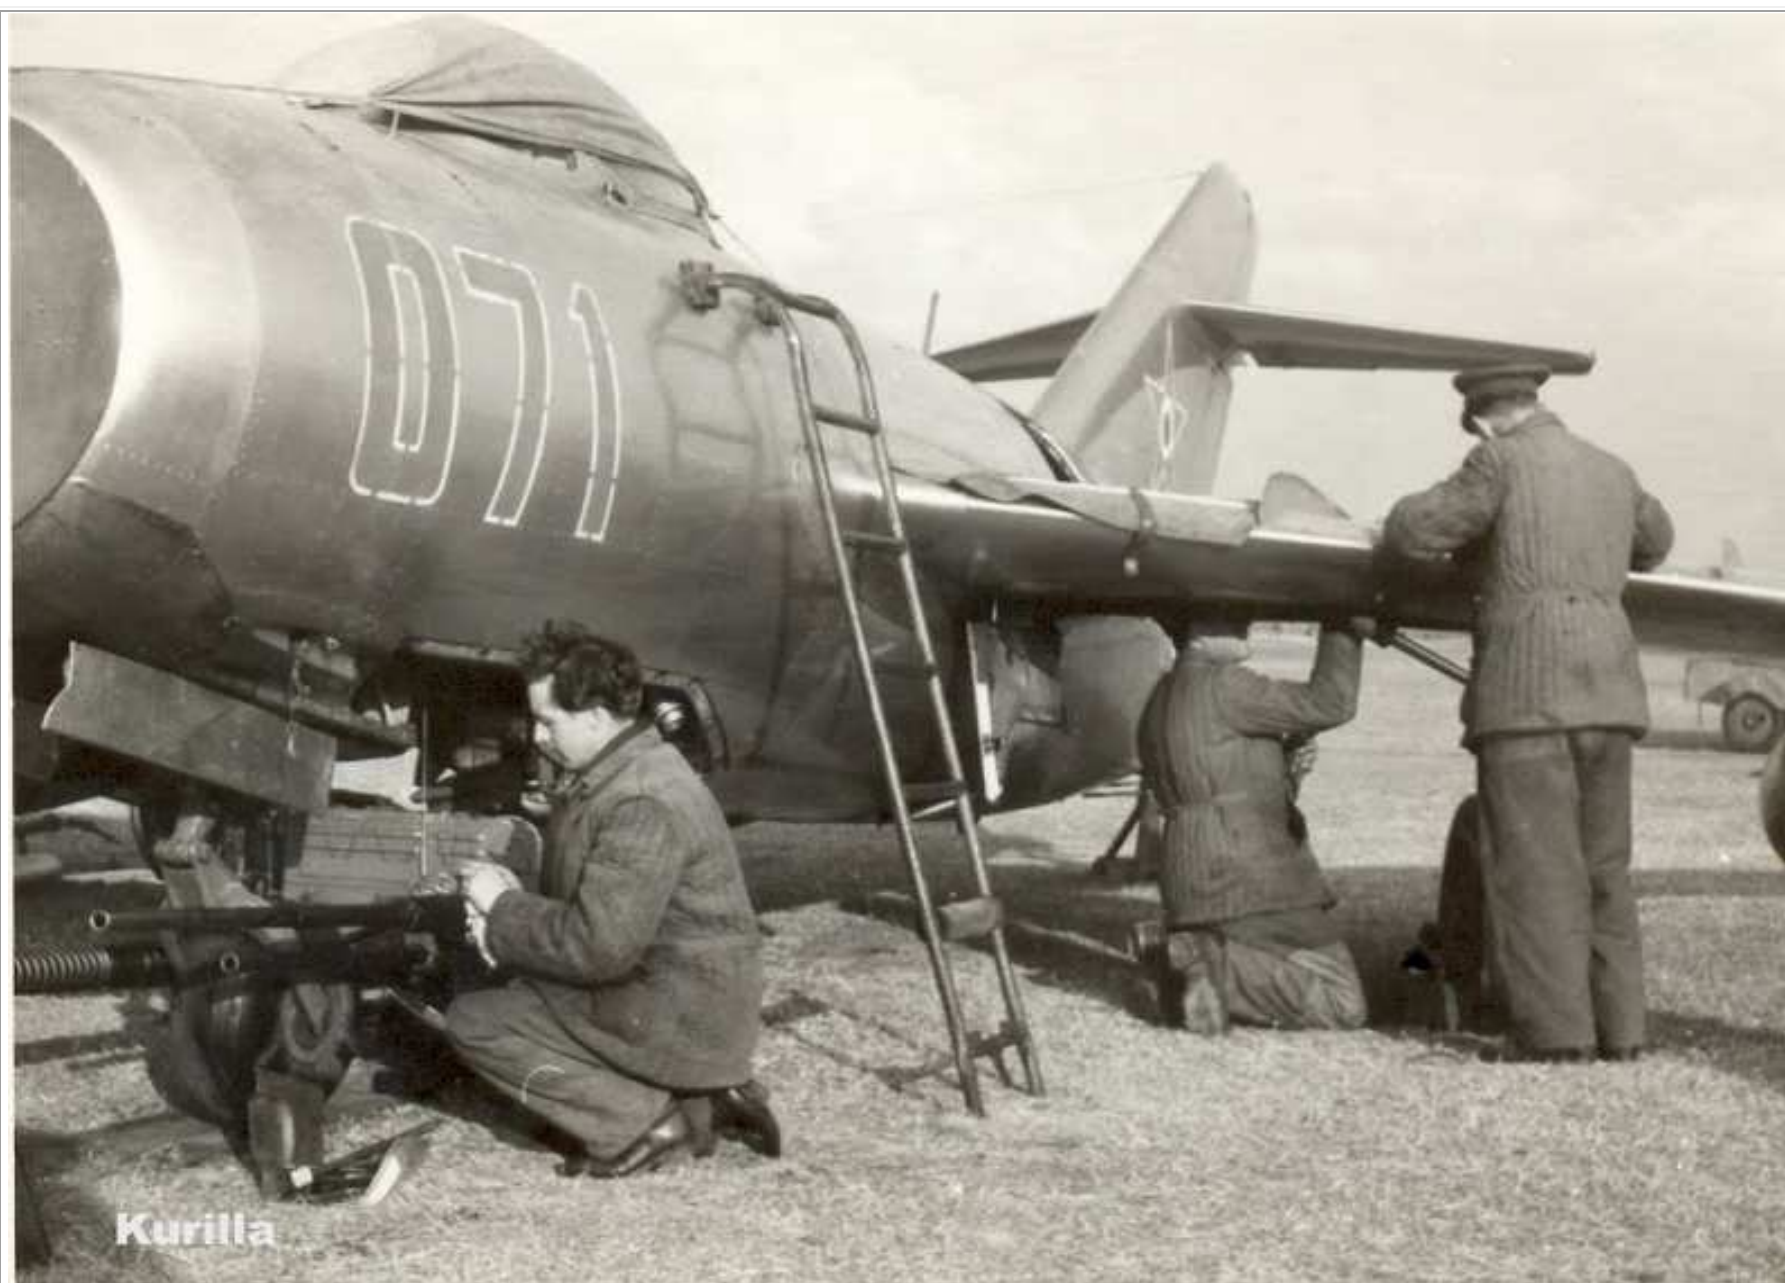
**A 071-es, szintén novoszibirszki gyártású, késői bisz fényképe a Kurilla archívumból.  
Én úgy látom, hogy eredetileg ezen sem volt kivágva a lemez.**

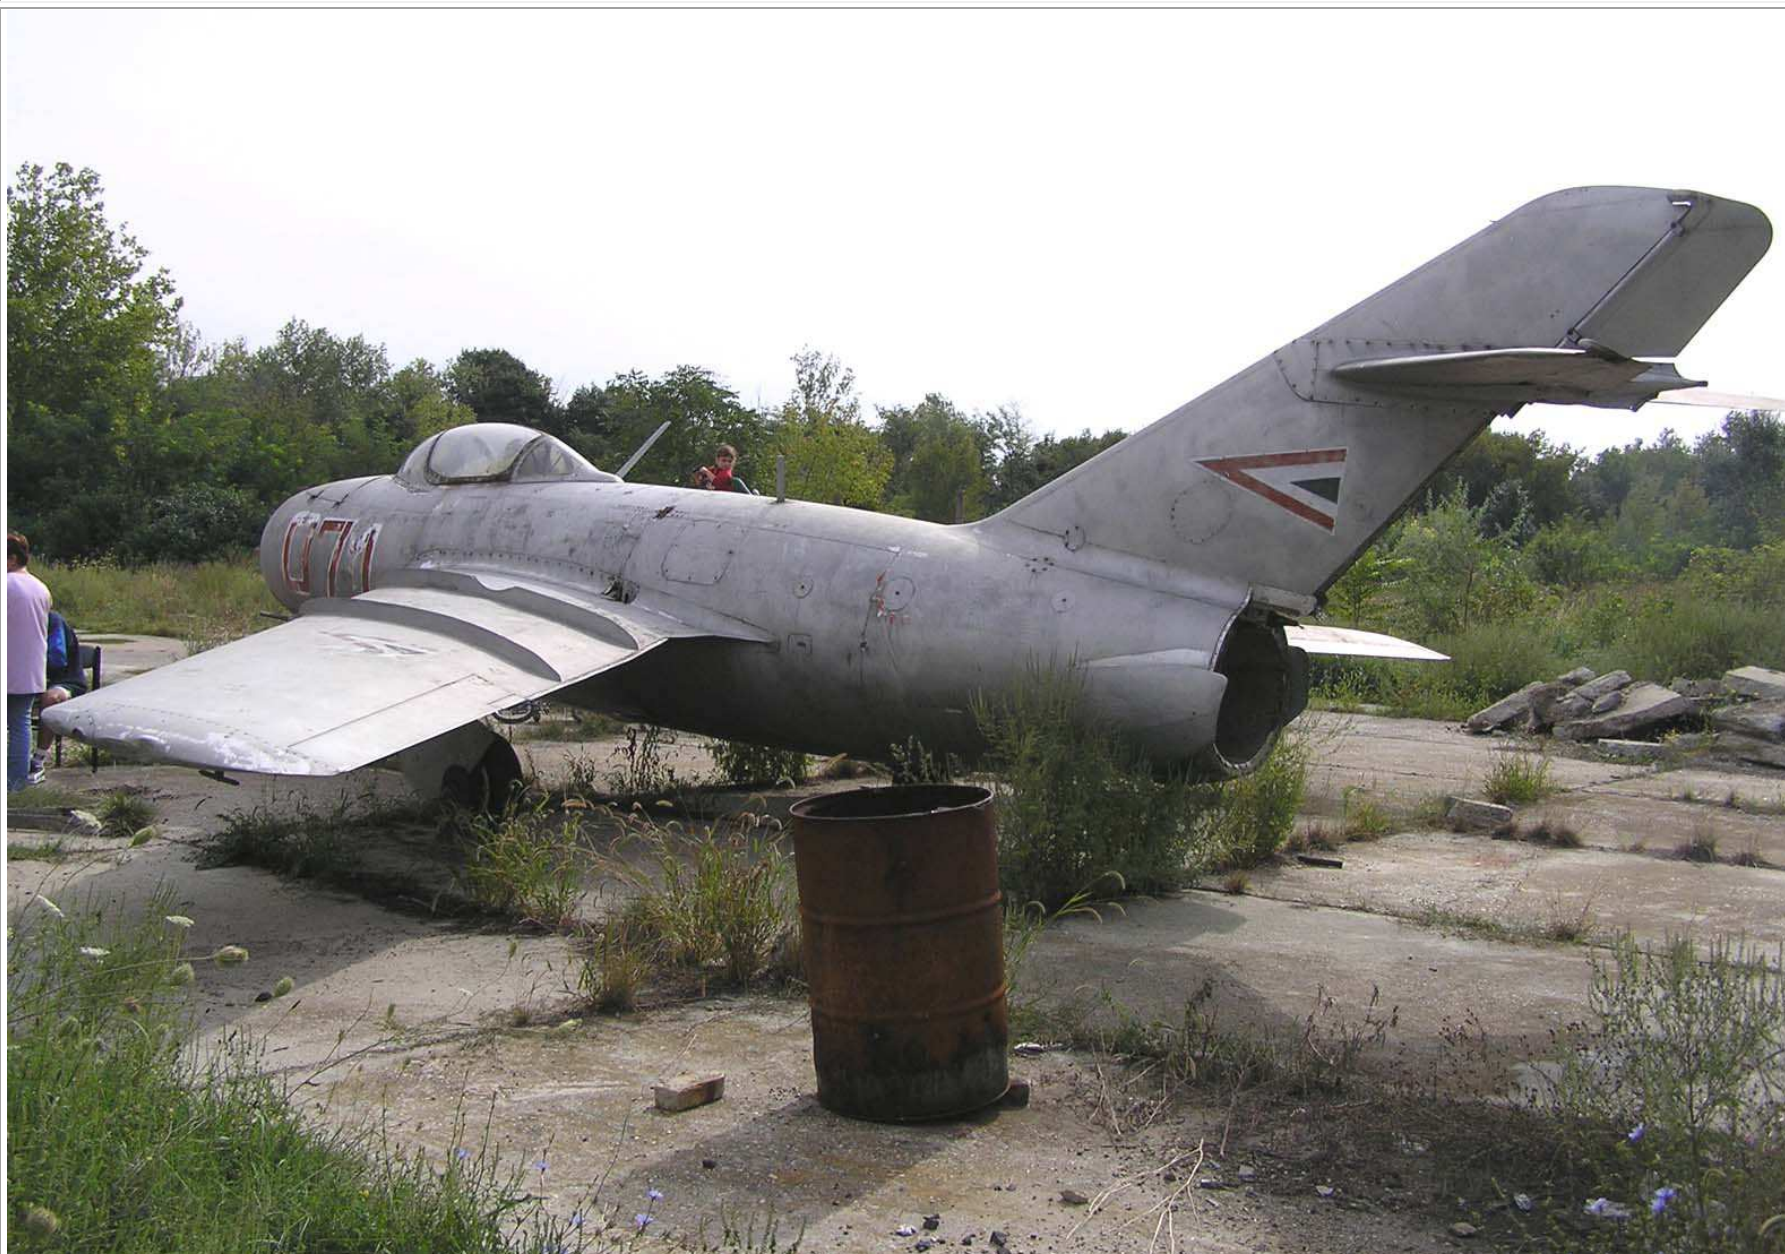
**A 071-es bisz a Börgöndi repülőtéren, egy már kivágott lemezes bal szárnyal felszerelve.  
Valószínűleg kicserélték a szárnyat egy javítás vagy nagyjavítás során.**

**Mivel ez a repülőgép még „tetten érhető”, ezért talán hasznos lenne ellenőrizni a szárny gyári számát! Ennek alapján ugyanis el lehetne dönteni, hogy bulletinezték-e, avagy kicserélték.**

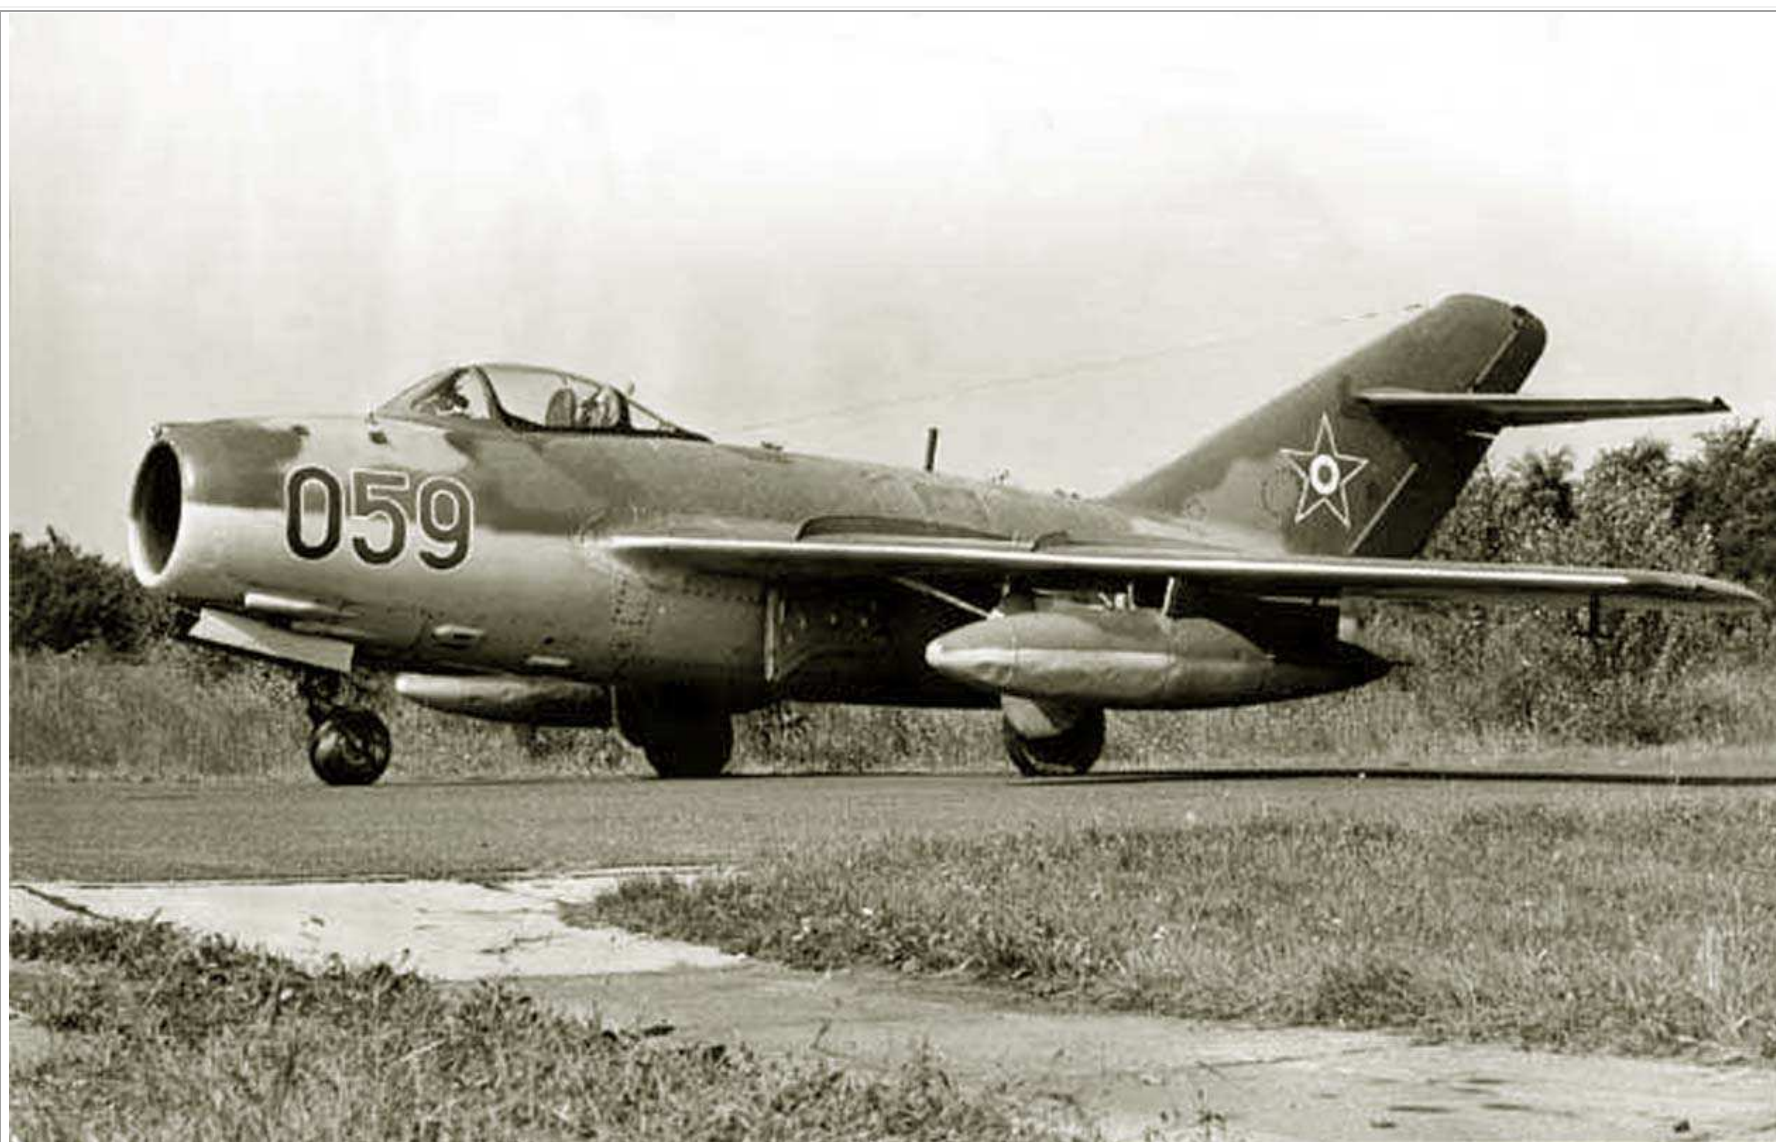
**A 059-es oldalszámú, 3059 gyári számú, novoszibirszki gyártású gépnek még a terepszínű korszakában sem volt kivágva az áramlásterelő lemeze.**

**Ha a 060-as és a 071-es számú gépeken egy bulletin végrehajtásával került volna fel a kivágás a szárnyra, akkor valószínűleg a 059-es és a 061-es számú gépeken sem maradt volna ez el.**

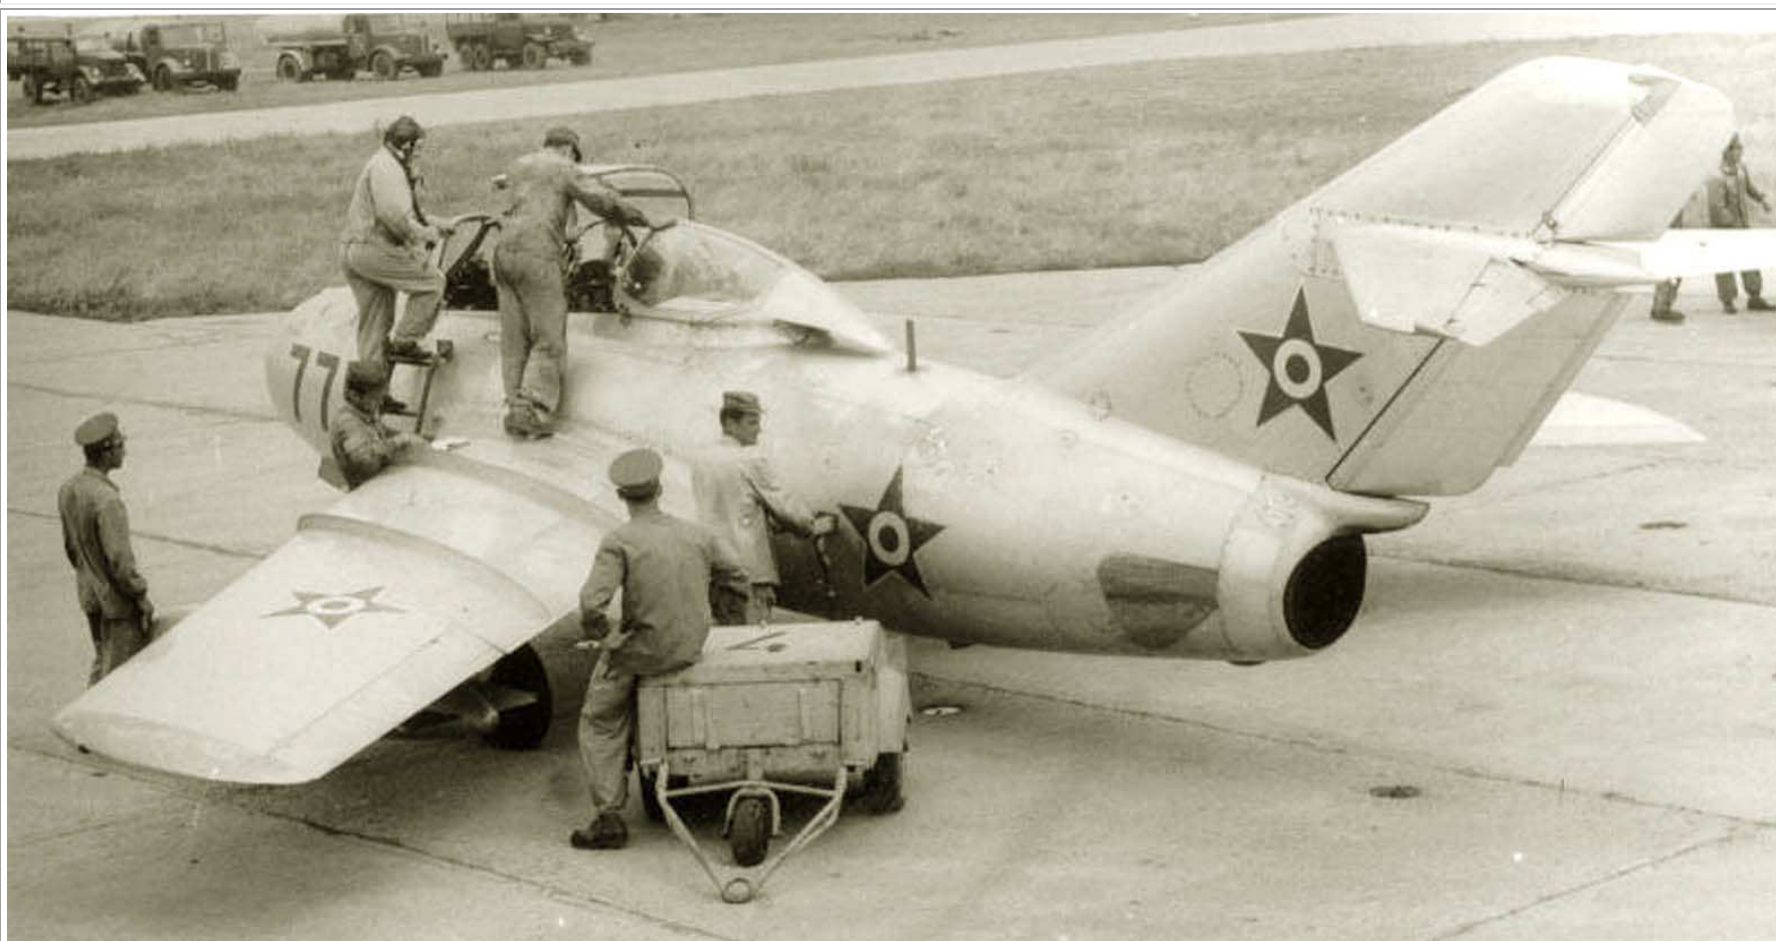
**A csehszlovák bisz és UTI gépekről készült fényképek között egyetlen egy olyat sem találtam, amelyiken ki lett volna vágva az áramlásterelő lemez. Bátorodom levonni a következtetést, hogy a csehszlovák gyártású bisz és UTI gépek nem kivágott áramlásterelő lemezzel készültek. Amennyiben mégis olyan fénykép kerül elő, amelyen az látszik, hogy ki van vágva a lemez (pl. a magyar 114-es számú UTI-n), akkor az egy késői módosítás eredménye. Fent a Rozsos archívumból látható a 775 oldalszámú, csehszlovák gyártású magyar UTI, nem kivágott lemezzel.**

**A jelenleg Pápán megőrzött 1950-es kiállítási számú UTI, amelynek az eredeti száma (állítólag) 779, kivágott lemezes szárnyal van kiállítva. Mivel ez egy csehszlovák gyártású repülőgép, így minden bizonnyal ezen a gépen is szárnyat cseréltek valamikor, ahogyan a 114-es számú UTI-n.**

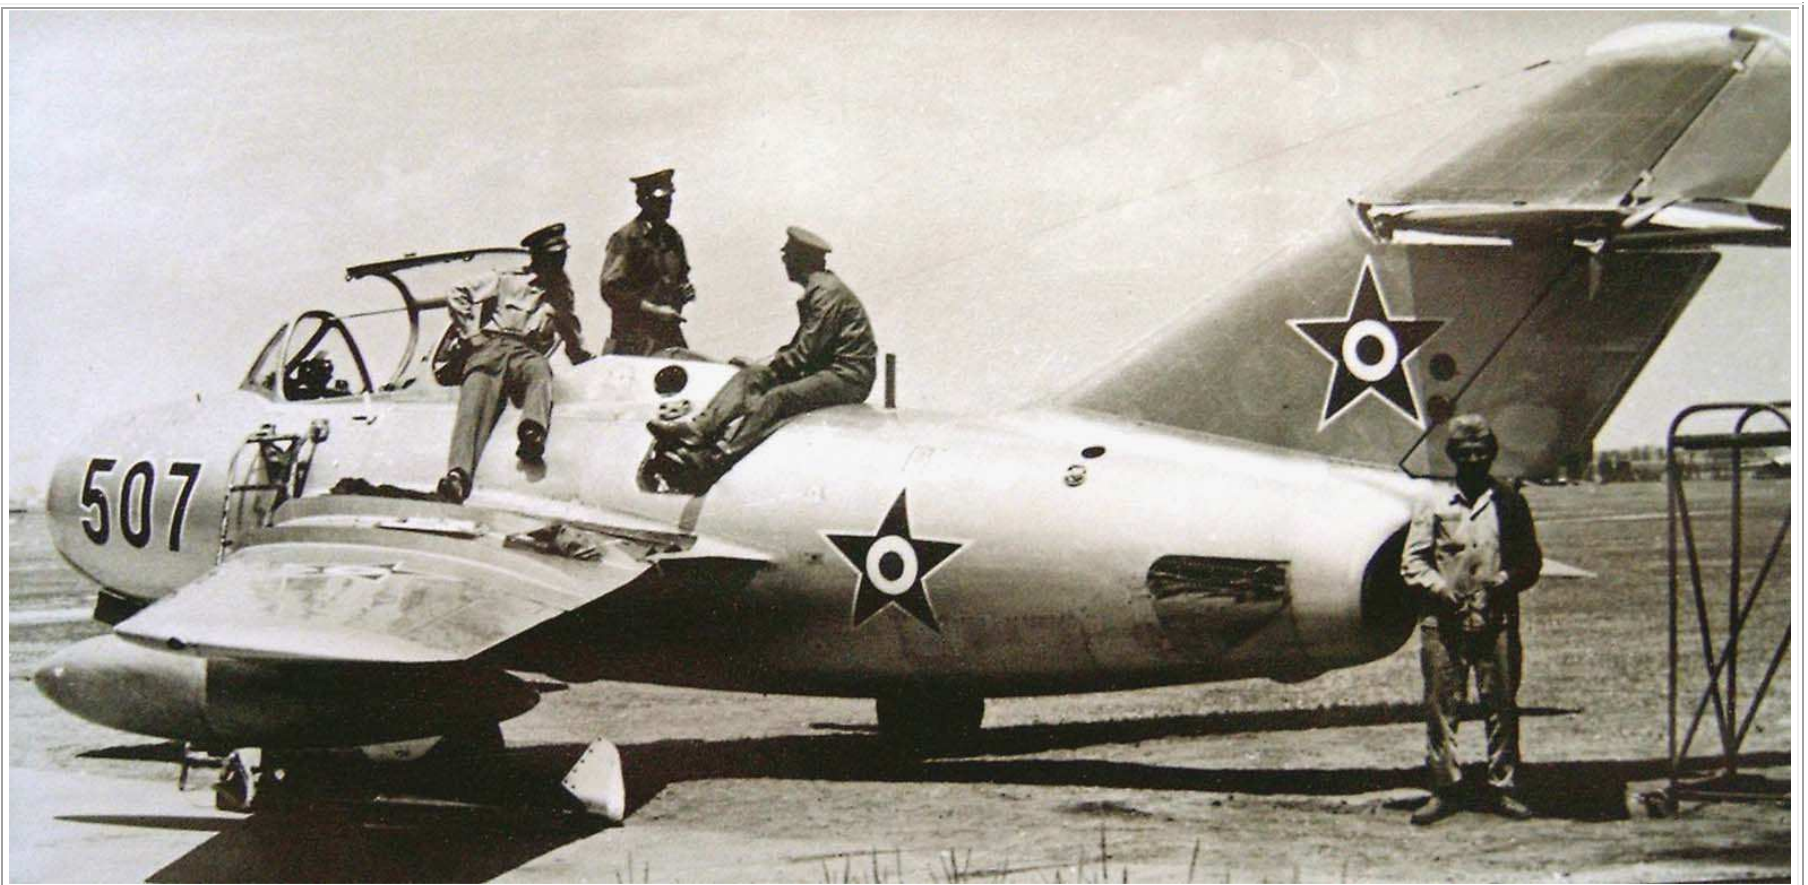
**Szintén csehszlovák gyártású volt az 507-es számú UTI.  
Látható, hogy ezen sincsen kivágva a lemez.**

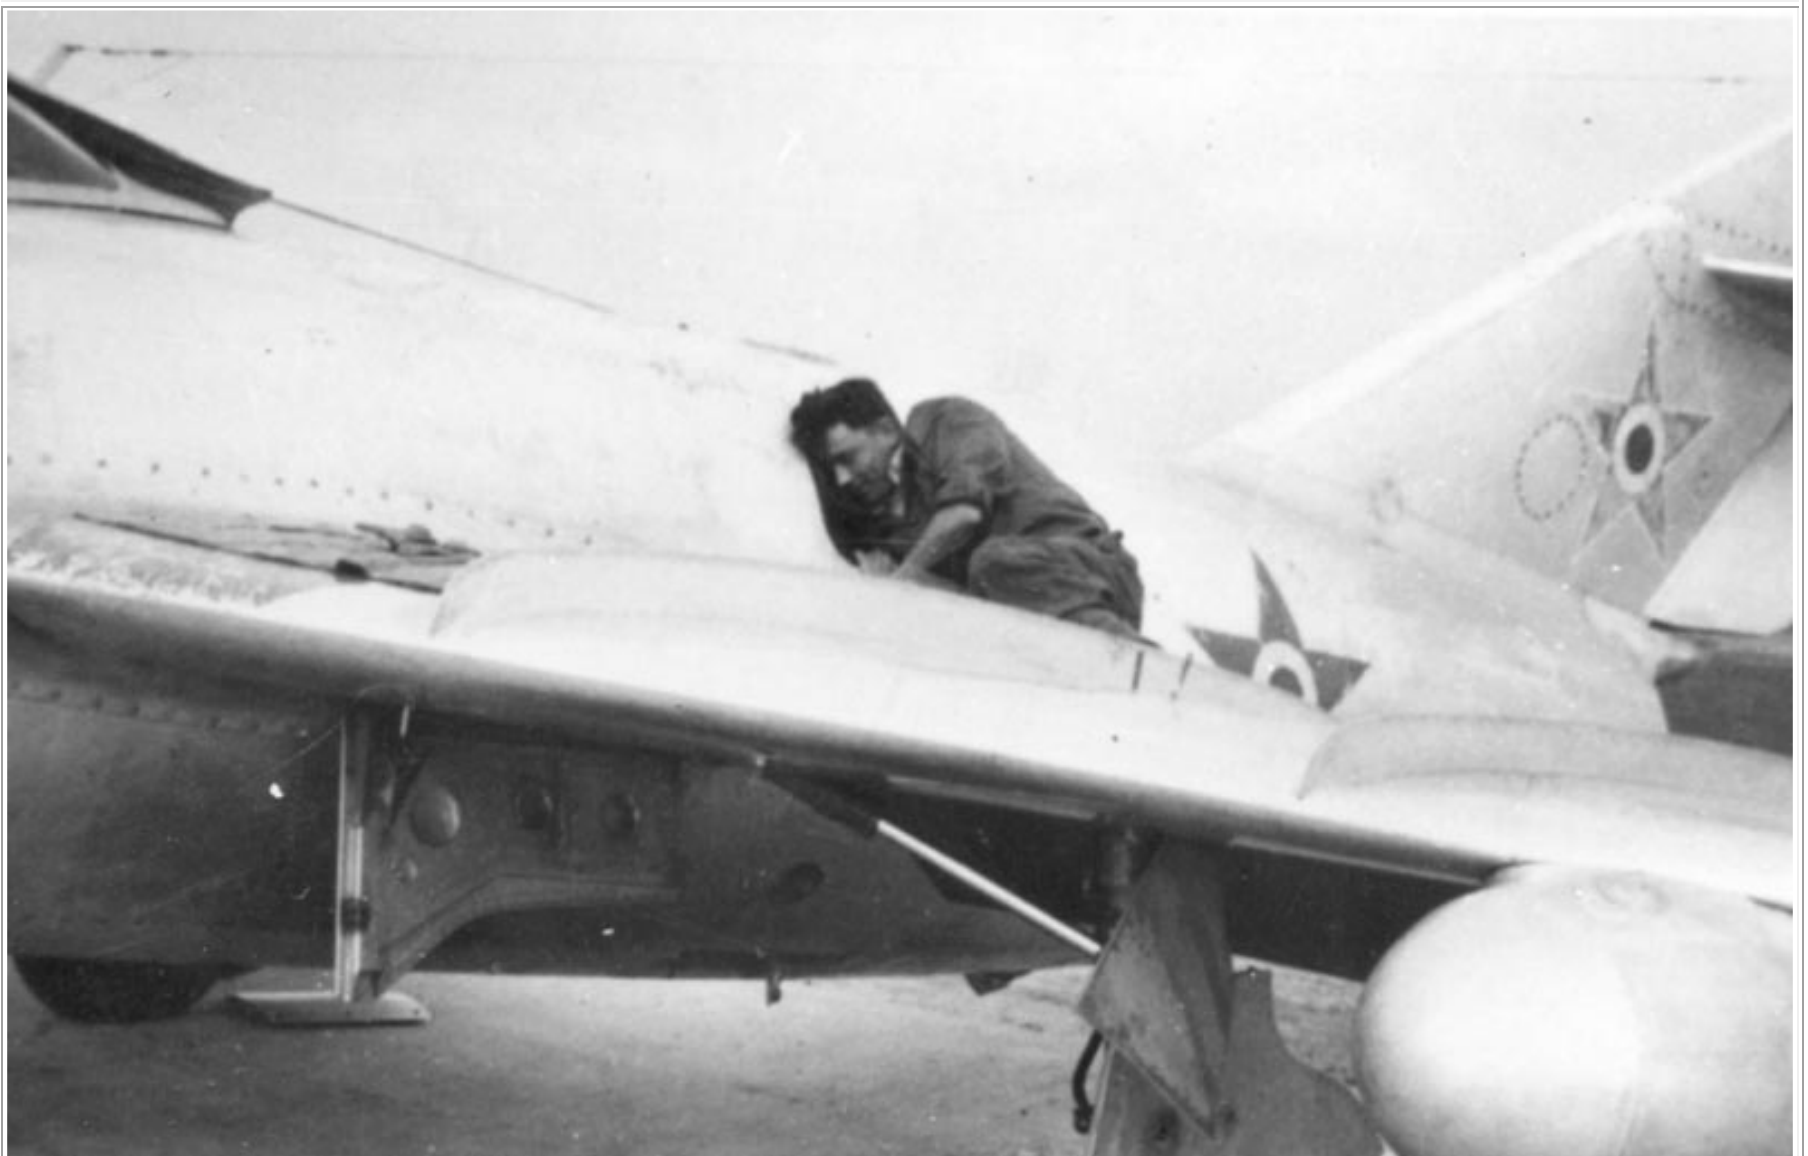
**A fékszárny helyzetét jelző katona egyébként nem csak a kivágott lemezes gépeken volt megtalálható, hanem azokon is, amelyeken nem volt kivágva a lemez. Nagy András fenti fényképén a futó és a fékszárny helyzetjelző katonái egyaránt kinti helyzetben láthatók, miközben az áramlásterelő lemez sincsen kivágva.**

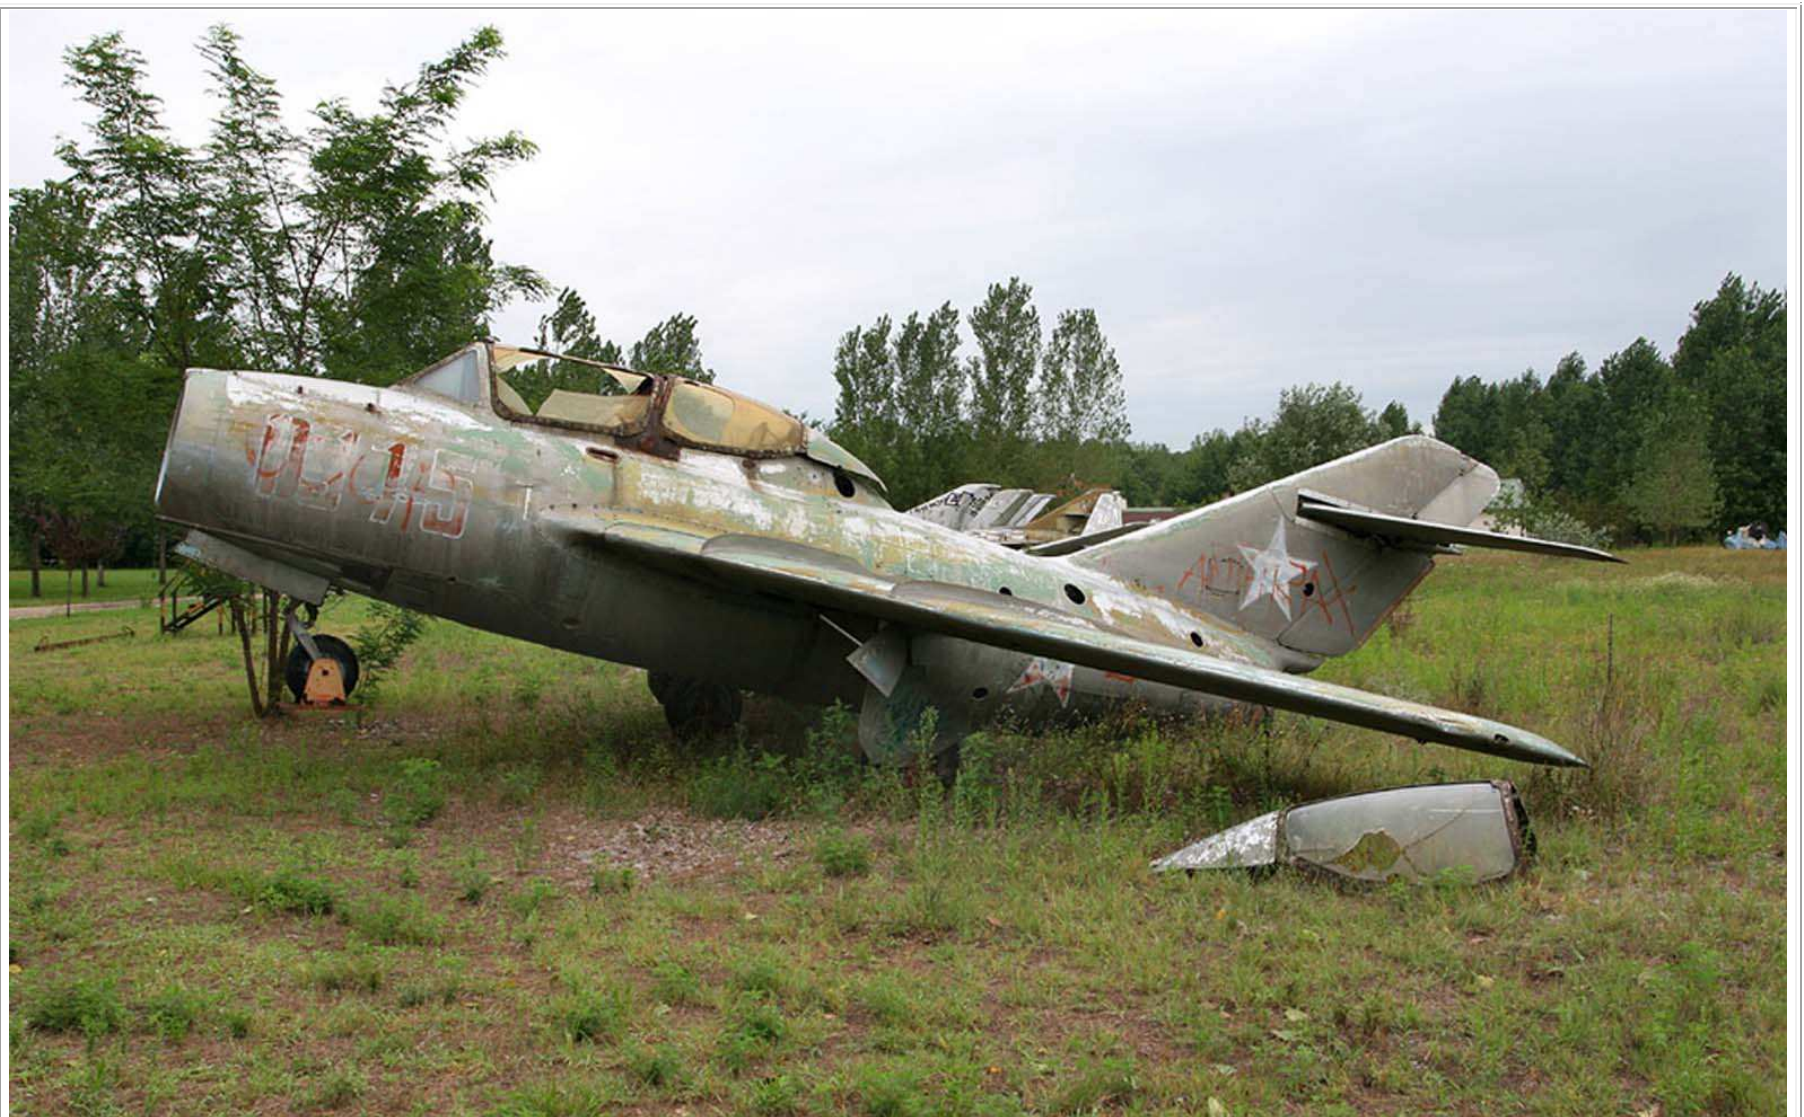
**A csehszlovák gépekkel ellentétben a lengyel gépekről készült fényképek között egyetlen egy olyat sem találtam, amelyiknek ne lett volna kivágva az áramlásterelő lemeze. Bátorodom levonni a következtetést, hogy a lengyel gyártású repülőgépek mindegyike kivágott áramlásterelő lemezzel készült.**

**A fenti fényképen az 1A10011 gyártási számú, 011-es oldalszámú, lengyel gyártású magyar UTI látható az alsónémedi gyűjteményben, kivágott áramlásterelő lemezzel. (Az 1975-ös kiállítási száma kicsit zavaró, de ne tévesszen meg senkit!)**

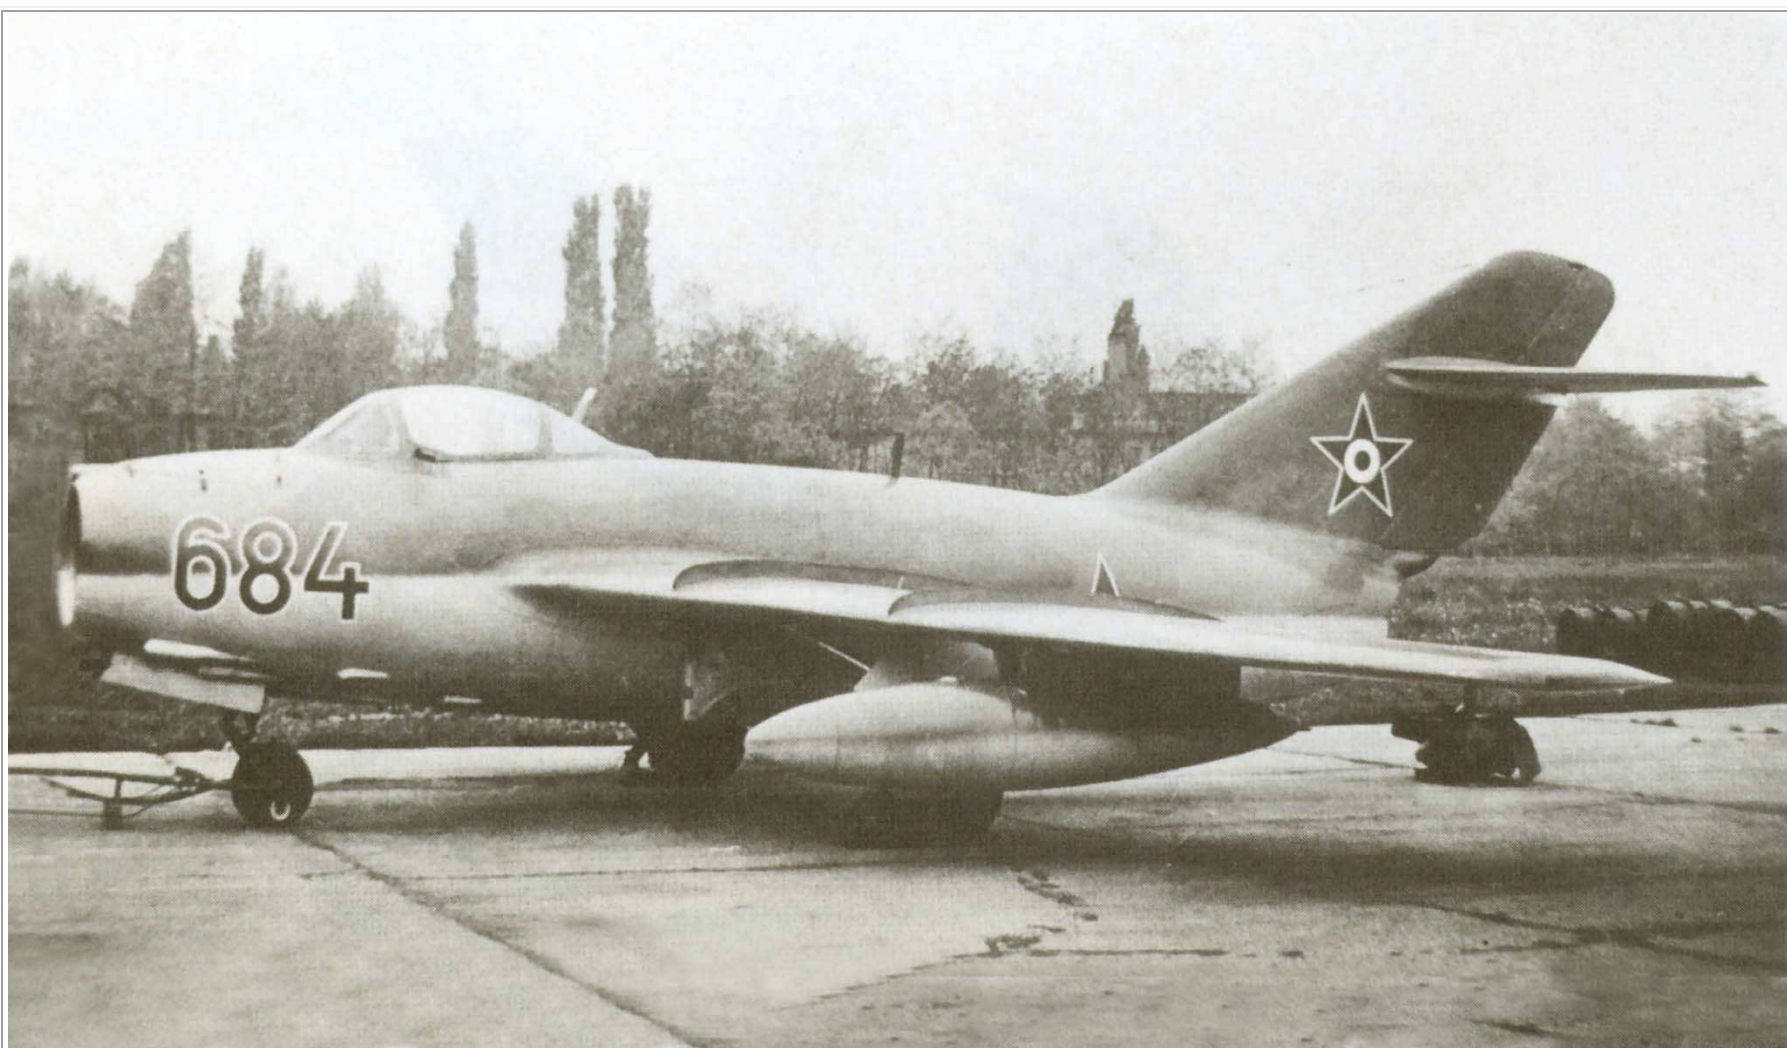
**Az 1962-ben használtan vásárolt biszek vegyes képet mutattak, mert azok nem hogy nem egy sorozatból, de még nem is egy gyárból származtak. Például a 657-es, 681-es és 684-es oldalszámú magyar biszeken nem volt a bal belső áramlásterelő lemez kivágva, a 677-esen viszont igen. A véleményem szerint ezek novoszibirszki gyártású gépek voltak. Ellentmondásnak tűnik ugyan, hogy a 677-es gépen ki volt vágva a lemez, de szerintem szárnyat cseréltek az üzemeltetés során akár még a Szovjetunióban, akár már Magyarországon. A fenti képen a 684-es bisz látható a terepszínű korszakában az eredeti, nem kivágott lemezes szárnyával.**
