## Hol volt, hol nem volt... Nyomozás az áramlásterelő lemez után a MiG-15-ös repülőgép szárnyán

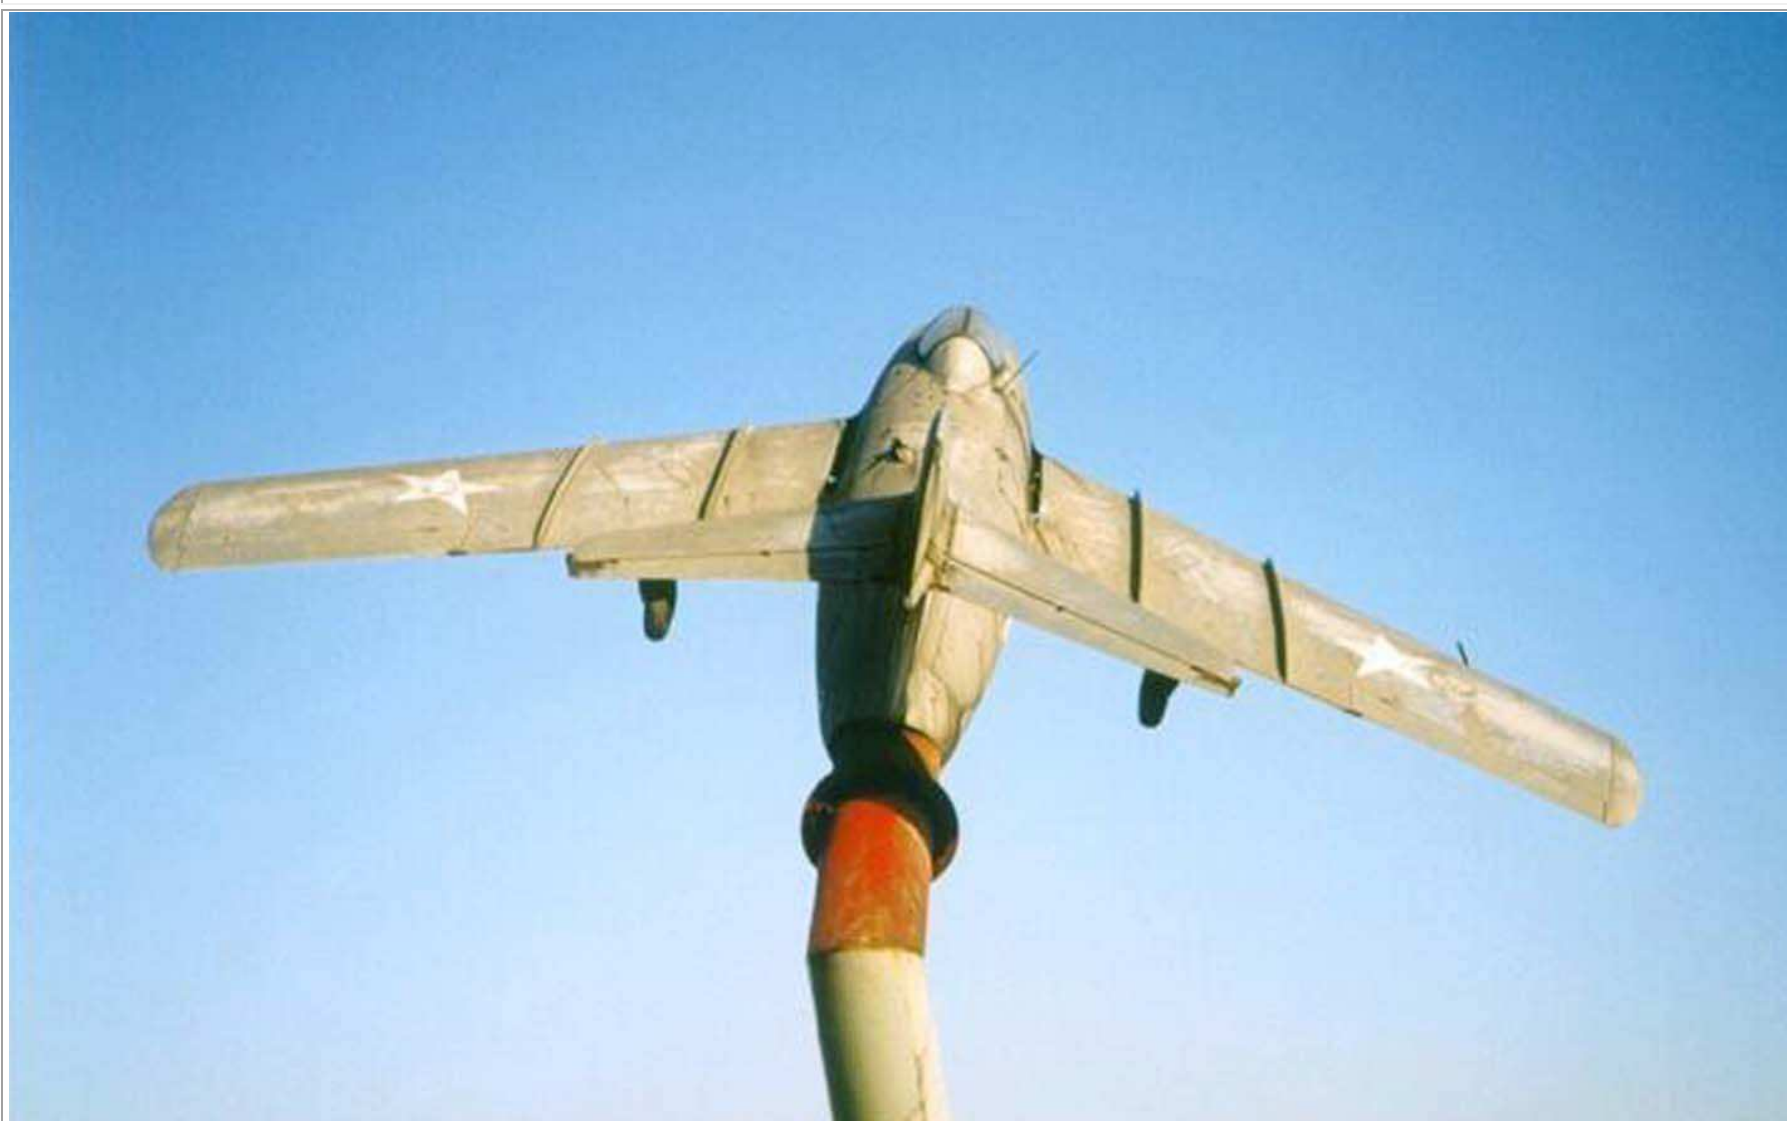
**Horváth Balázs, aki a magyar repülőgépek egy hatalmas adatbázisát hozta létre, feltette nekem azt a kérdést, hogy vajon melyik gép lehet a Dunaújvárosi repülőtéren felállított bisz. Mivel annak a gépnek nincsen kivágva az áramlásterelő lemeze, ezért viszonylag kevés gép jöhet szóba. Első ránézésre lehetne például a novoszibirszki gyártású 058-tól 071-ig terjedt számsorú gépek valamelyike. Azonban mégsem lehet, mert azoknak a gépeknek nagyméretű, „koreai” törzsféklapjaik voltak, a dunaújvárosi gépnek viszont hagyományos bisz törzsféklapja van. Ebből következően csak az 1962-ben használtan vásárolt biszek egyike lehet ott felállítva. Természetesen csak akkor, ha a saját bal szárnyát viseli!**
